Rundgang Luzerner Figurenbrunnen

Luzern ist eine Brunnenstadt

Projekt Brunnenanierung

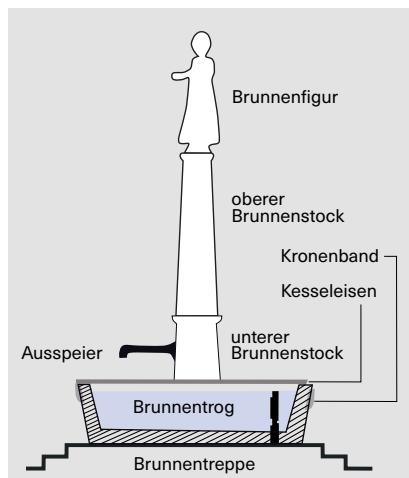
Schematische Darstellung des typischen Luzerner Figurenbrunnens

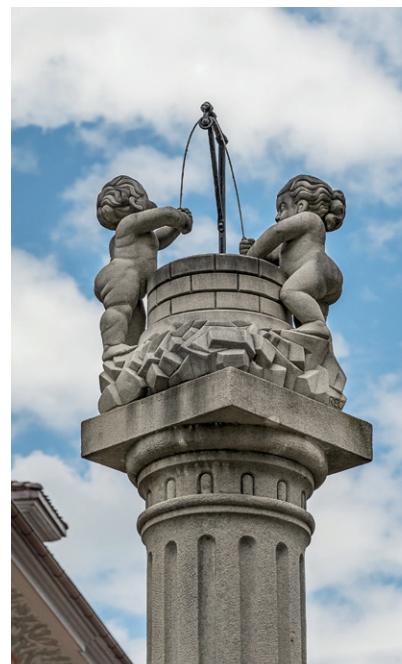
1 Krienbrügglibrunnen

Der Krienbrügglibrunnen ist ein repräsentativer Figurenbrunnen mit mittigem Brunnenstock. Über einem zweistufigen Sockel steht ein sechseckiges Granitbecken mit Volutenpfeilern an den Ecken, bombierten Füllungen und Wappenkartuschen. Im Zentrum des Beckens befindet sich der dreiteilige Brunnenstock: Über einem quadratischen Sockel erhebt sich ein mit Stierschädeln versehener Mittelteil, auf dem eine gedrungene kanellierte Säule steht. Obenauf thront die Figurengruppe aus zwei wasser schöpfenden Putten.

Sanierung 2017/2018

Restaurierung Trog, Brunnenstock und Figurengruppe

Statische Sicherung Brunnensäule

Demontage und Versetzen auf neues Fundament

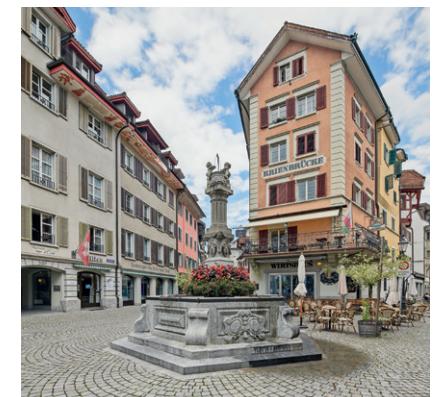
Engelsfiguren zieren die Spitze des Krienbrügglibrunnens in der Kleinstadt, weshalb der Brunnen mitunter als Puttenbrunnen bezeichnet wird. Mehrmals wurde die pittoreske Figurengruppe schon rekonstruiert: 1923, 1957 und zuletzt 2018.

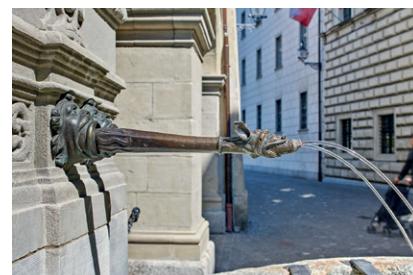
Was Künstler aus den bronzenen Röhren, aus denen Wasser sprudelt, alles machen konnten: Zu Fabelwesen sind etwa diese Ausspeier am Jesuitenbrunnen geworden.

Sanierung 2021/2022

- Erneuerung Wasserleitungen
- Restaurierung Ausspeier
- Restaurierung Brunnenschild
- Reinigung und Retusche Brunnenbecken

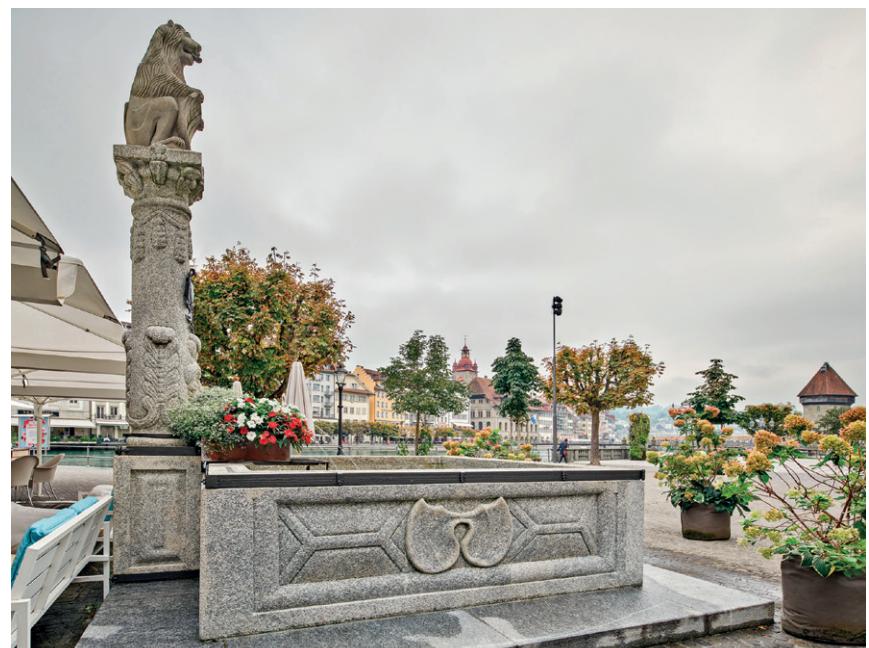
Der restaurierte Löwe thront über dem Jesuitenplatz. Zwischen den Blumenkübeln spielen die Brunnenröhren frisches Trinkwasser in das imposante Becken.

Sanierung 2019

- Reinigung und Retusche Brunnenbecken und Stock
- Erneuerung Ausspeier
- Restaurierung Löwenfigur

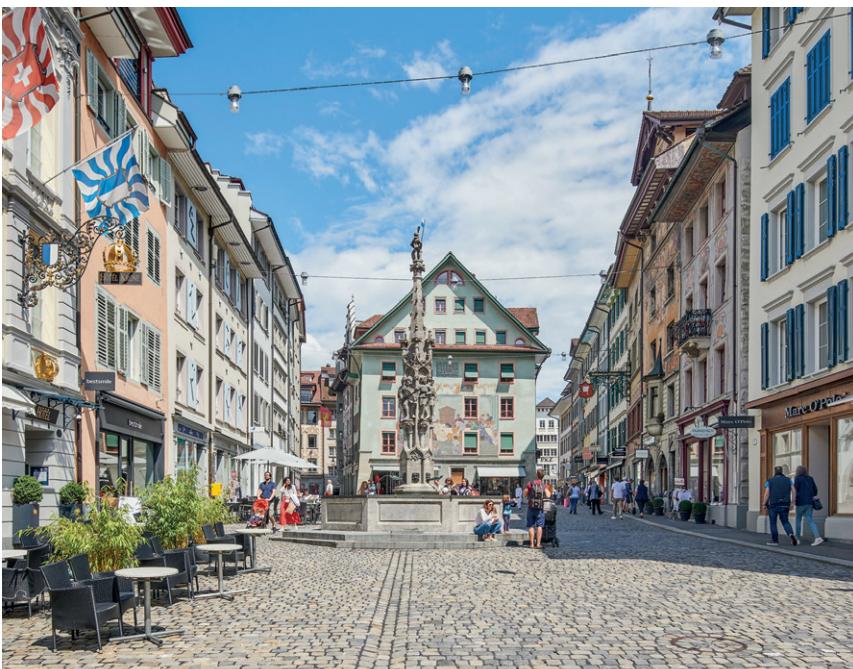
Der Brunnen auf dem Weinmarkt ist für viele der schönste in der Stadt Luzern.

Sanierung 2018

Reinigung und Restaurierung Brunnenanlage

Statische Instandstellung Brunnenstock

Restaurierung aller Metallteile

Sanierung Podest und Stufen

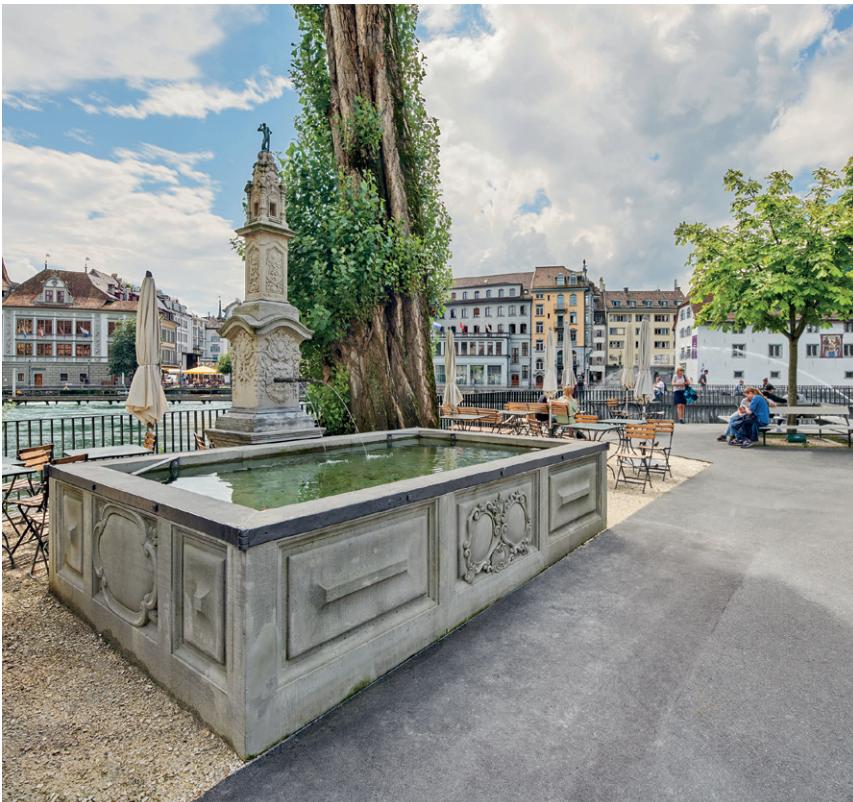
Seit 1891 steht der Neptunbrunnen an seinem heutigen Standort auf dem Mühlplatz.

Sanierung 2020

Abbau und Gesamtrestaurierung der Brunnenanlage

Abdichtung Becken

Höherversetzen auf neuem Fundament mit Sickerschutz

Anpassung an veränderte Platzsituation

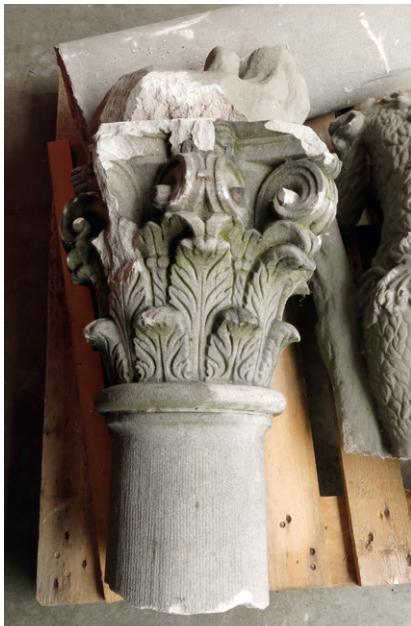
Diese Trümmerreste zeugen von einem tragischen Unfall im Jahr 2014.

Ein Mann kletterte 2014 auf den Zeughausbrunnen und stürzte zu Tode. Bei diesem Unfall wurde die erst 2012 rekonstruierte Brunnenfigur komplett zerstört und der Brunnentrog beschädigt. Untersuchungen ergaben zudem, dass eine umfassende Sanierung des Brunnens nötig war. Da sich der Brunnen wegen der unterschiedlichen Wassерstände der Reuss leicht gesenkt hatte, stabilisieren ihn nun vier Mikropfähle.

Vom zerbrochenen Brunnenstock konnte lediglich das historische Kapitell restauriert werden. Der Säulenschaft und die Figur mussten rekonstruiert werden. Der neu gegossene «Wilde Mann» konnte 2015 wieder auf seinen angestammten Ort auf dem Brunnenstock gesetzt werden.

2015: Gesamtrestaurierung Brunnen mit Kopie Figur,
Steinbildhauermeister Vitus Wey

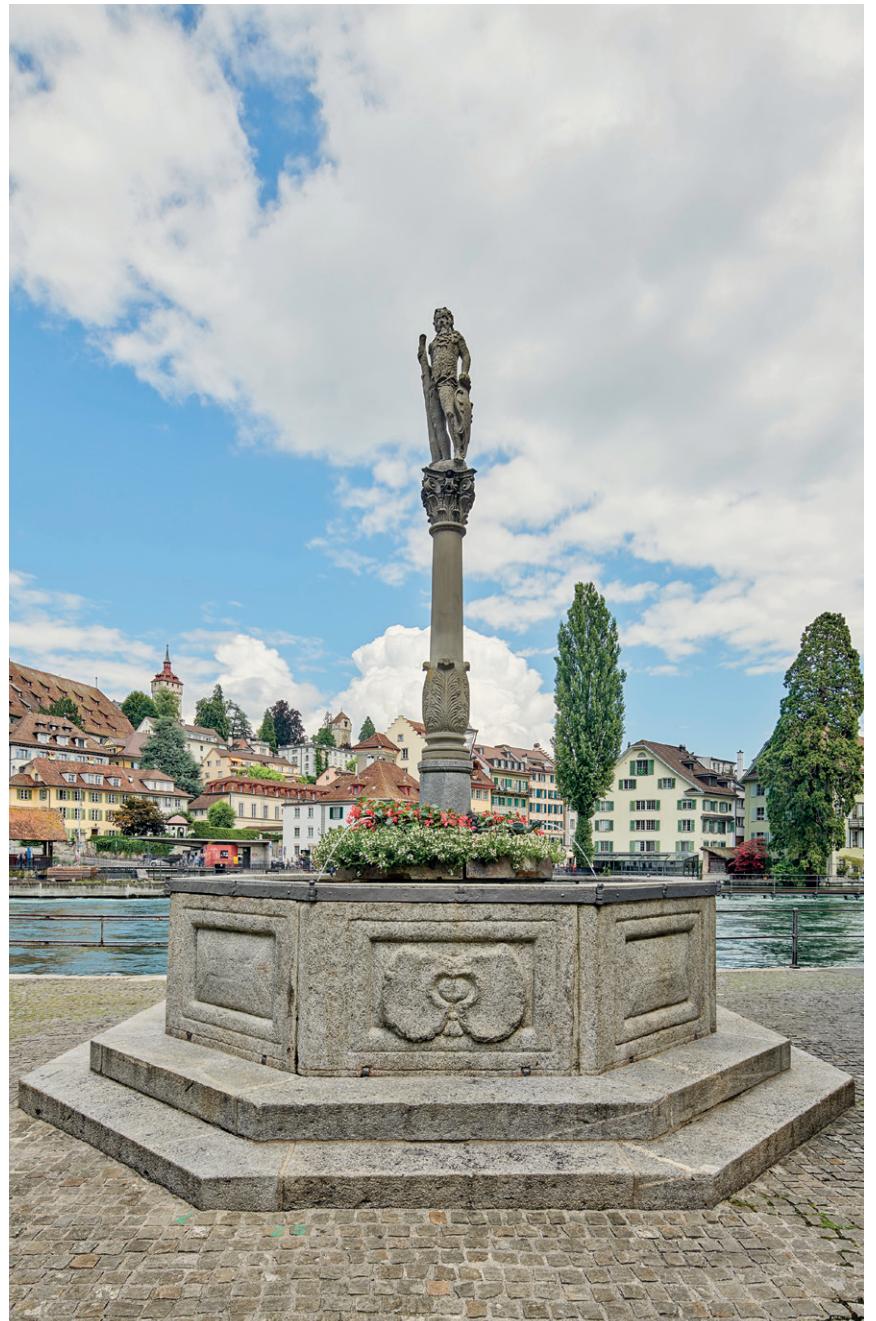
Der «Wilde Mann» musste rekonstruiert werden und herrscht nun wieder an der Pfistergasse.

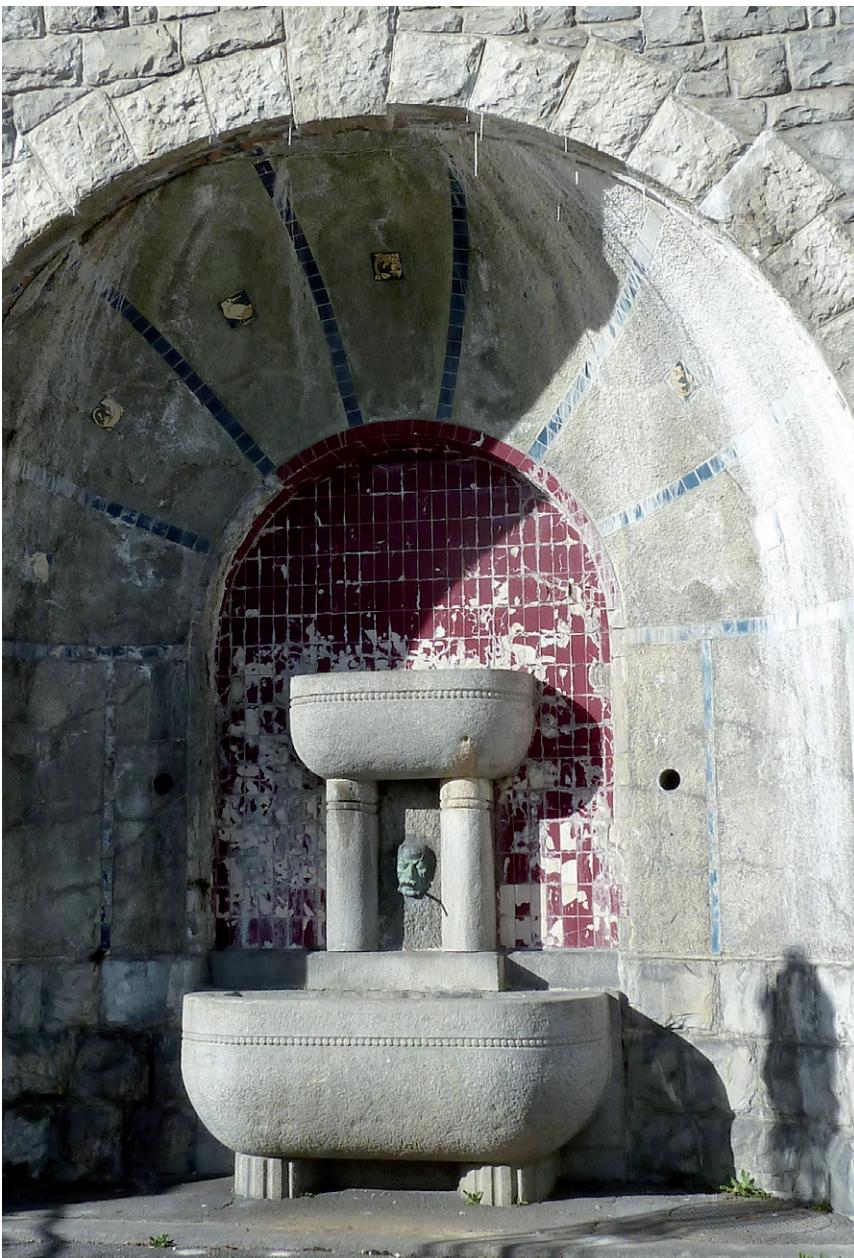
Der repräsentative Nischenbrunnen des Schulhauses St. Karli im Zustand vor der Sanierung im Jahr 2022. Die Wandniche ist mit keramischen Kacheln und Tierdarstellungen reich ausgeschmückt.

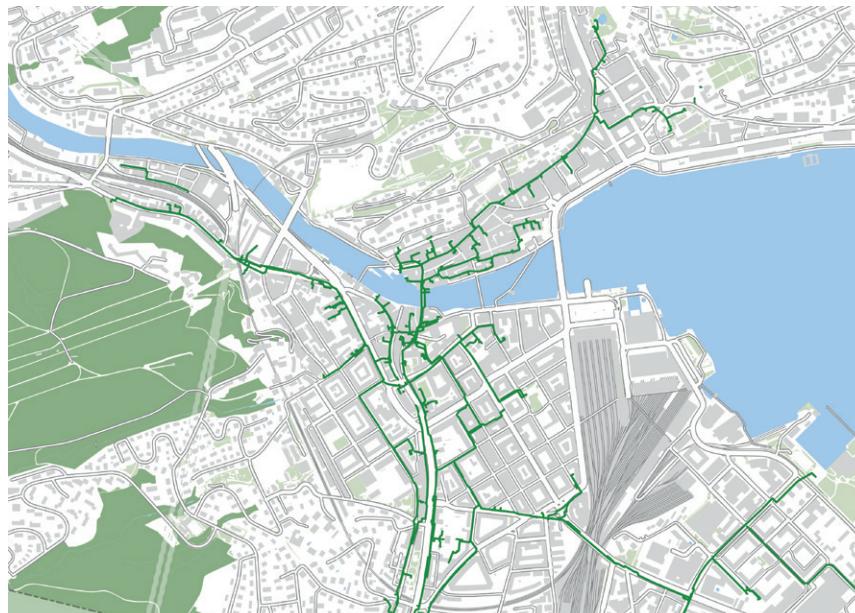
Die grünen Linien markieren das Leitungsnetz des alten Brunnenetzes. Drei Stränge gelangen von den Fassungen von Kriens in die Stadt Luzern und bedienen die ältesten Brunnen auch heute noch mit Quellwasser. Quelle: Geoinformationszentrum Stadt Luzern / swisstopo

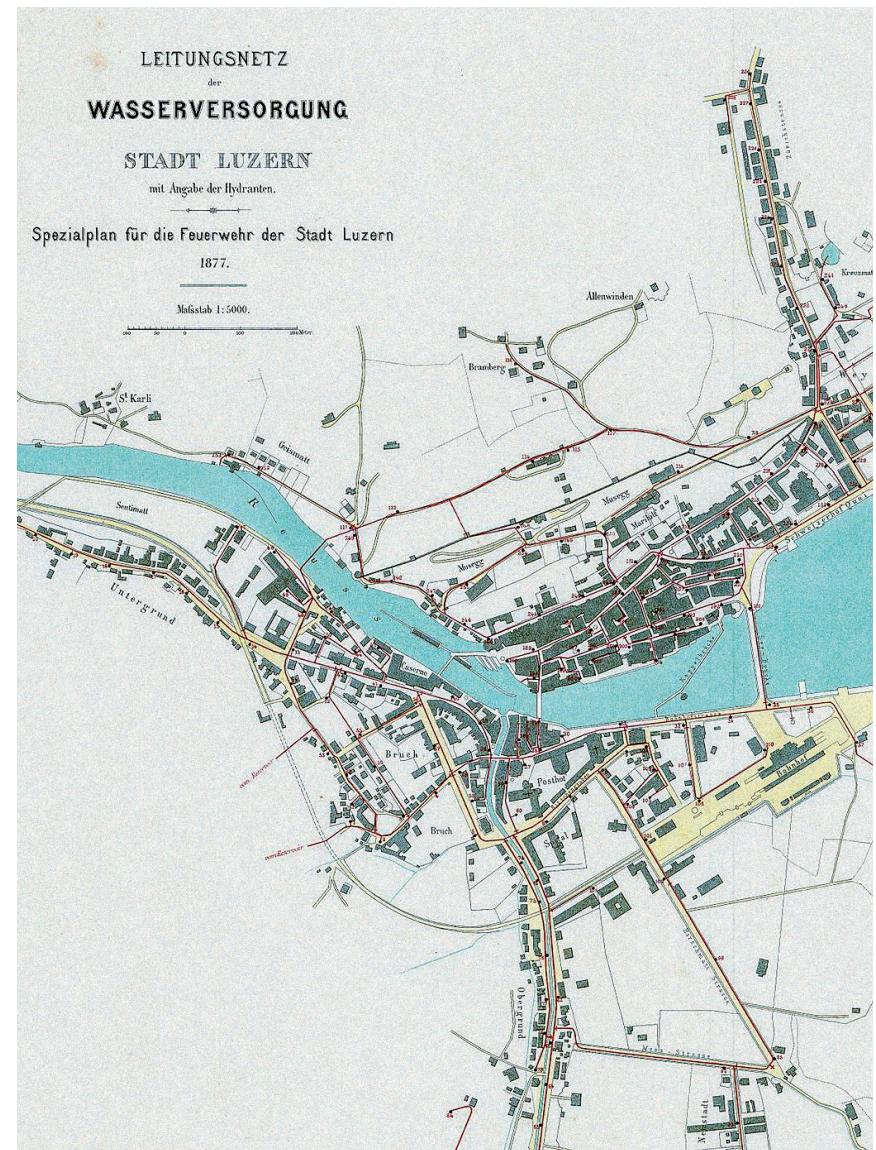
Das Druckleitungsnetz der Stadt Luzern kurz nach dessen Fertigstellung 1875. Präzise Erfassungen von Anschlüssen und Brunnen waren insbesondere für die Feuerwehr wichtig. Quelle: Stadtarchiv Luzern

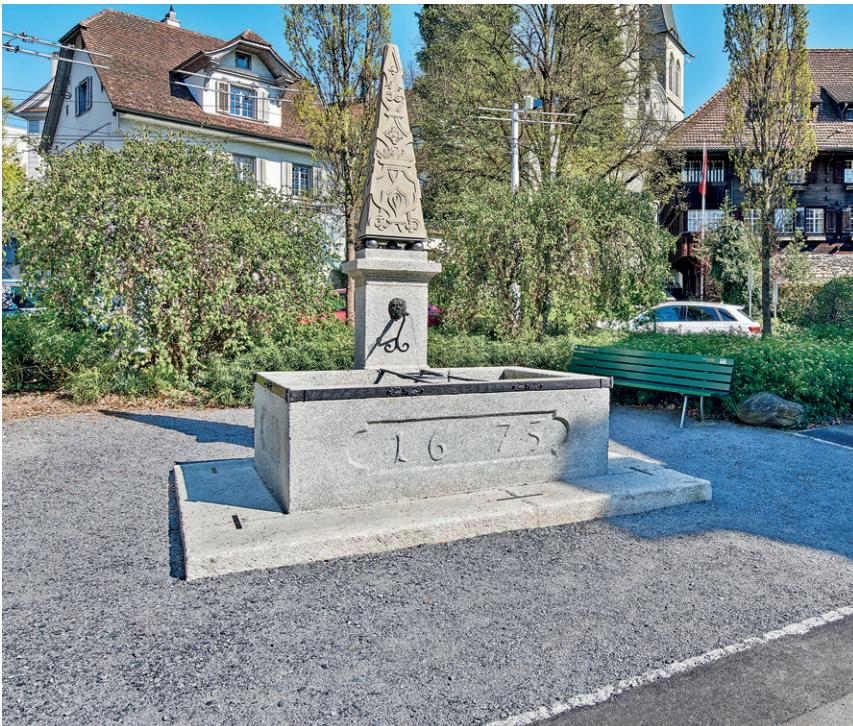
Das Weygärtli wurde entsiegelt, und der Brunnen steht nun wieder erhöht auf seinem Sockel.

Sanierung 2021/2022

Demontage Brunnenanlage

Reinigung und Gesamtrestaurierung der Brunnenanlage

Teilergänzung der Metallteile

Höherversetzen auf neuer Fundamentplatte

Anpassungsarbeiten und Platzgestaltung

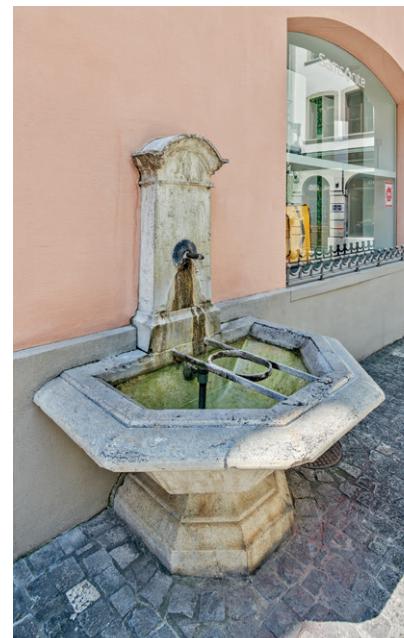
Der Brunnen vor der Reinigung und Sanierung. Das Wasser kommt aus dem alten Brunnenbett.

Sanierung 2021

Reinigung und Restaurierung Becken und Wandschild

Instandstellung Ausguss und Kesseleisen

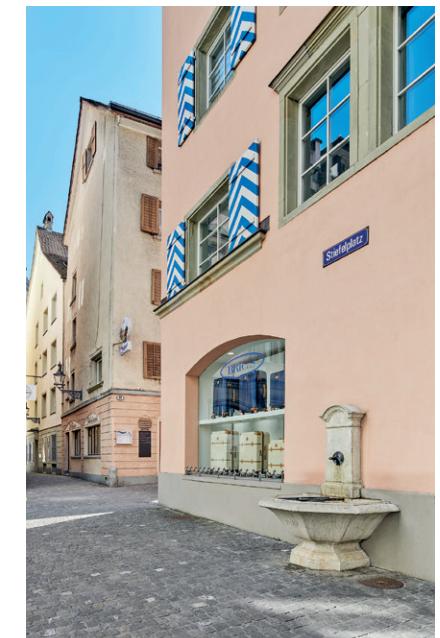
Der Wandbrunnen nach der Sanierung. Dieser ist ein typisches Beispiel einfacher klassischer Brunnen zur Zier der kleineren Plätze.

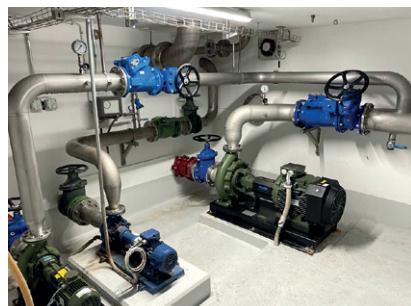
Blick in den Pumpenkeller mit den Pumpen für den Betrieb der grossen und kleinen Fontänen. Foto: ewl

Ersatz der Pumpen und Elektronik im Untergrund

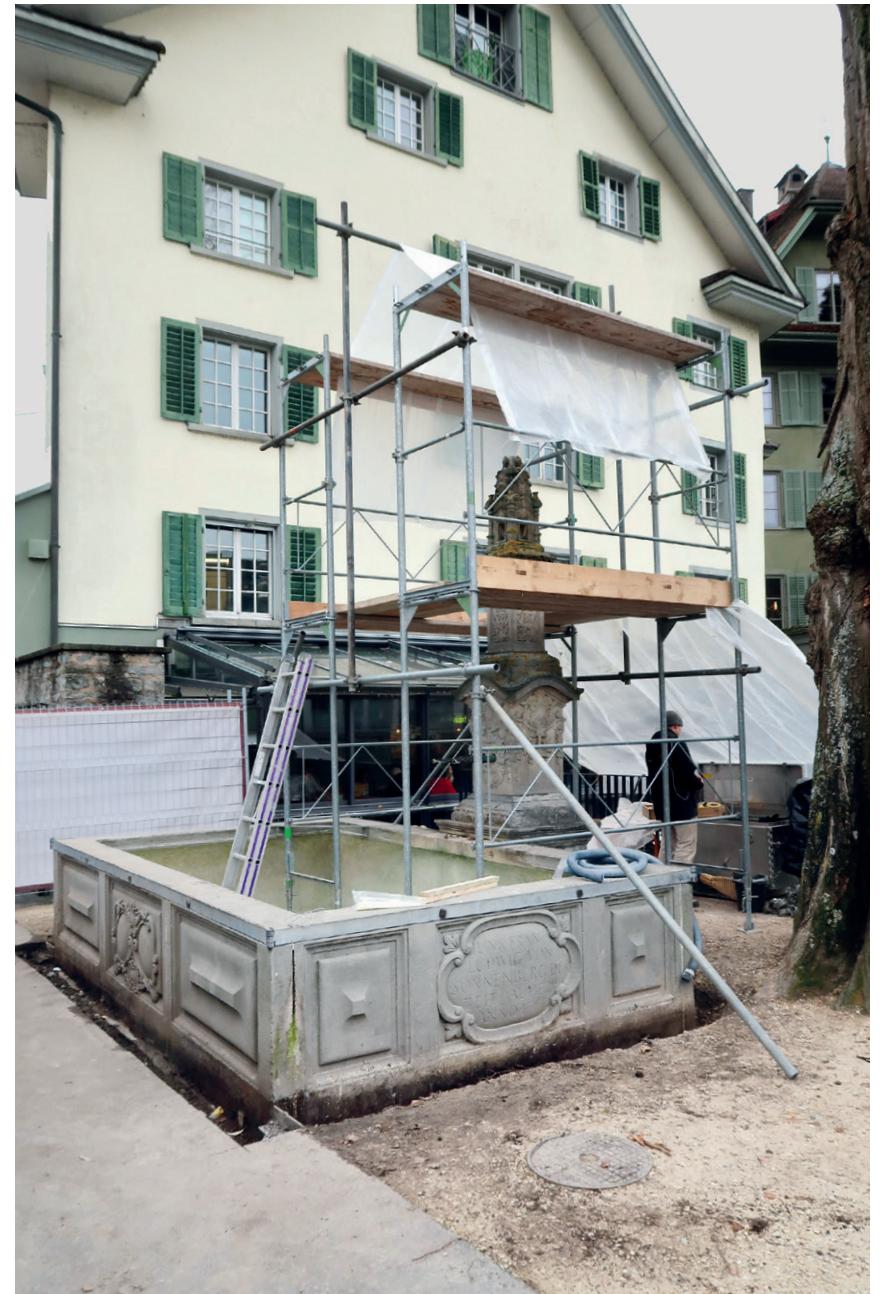
Der Neptunbrunnen auf dem Mühlenplatz vor seiner vollständigen Demontage zur Bearbeitung und Restaurierung im Atelier. Foto: Vitus Wey 2020
